Gegenstand Subject	Seitenruderseile Rudder cables
Betroffen Affected	Antares 20E Werknummern 01 bis 36E34 Antares 20E Serial numbers 01 to 36E34
Datum Effective Date	19.03.2007 19st. March 2007
Dringlichkeit Urgency	Vor dem nächsten Start Before next flight
Vorgang Reason	Bei einer werksinternen Kontrolle wurde festgestellt, dass das Werkzeug zur Verpressung der Nicopress-Klemmen ein erhöhtes Spiel aufweist. Es kann nicht ausgeschlossen werden, dass bei den betroffenen Motorseglern eine mangelbehaftete Verpressung der Nicopress-Klammern vorliegt. An internal control has revealed that the tool used to crimp Nicopress-sleeves has too much play. It can therefore not be excluded that one or more defectively crimped Nicopress sleeves are present in the affected aircraft.
Massnahme	Die Verpressung der Nicopress-Klemmen an den Seitenruderseilen ist zu kontrollieren. Die Seitenruderseile weisen jeweils an den Enden eine Seilschleife mit Kausche und Nicopress-Klemme auf. Um die Kontrolle durchführen zu können, sind die Seile an der Seitenruderseilaufnahme im Cockpit auszuhängen. Dazu müssen die Zylinderschrauben A und B herausgeschraubt werden. Die Seilschleifen können dann frei bewegt und

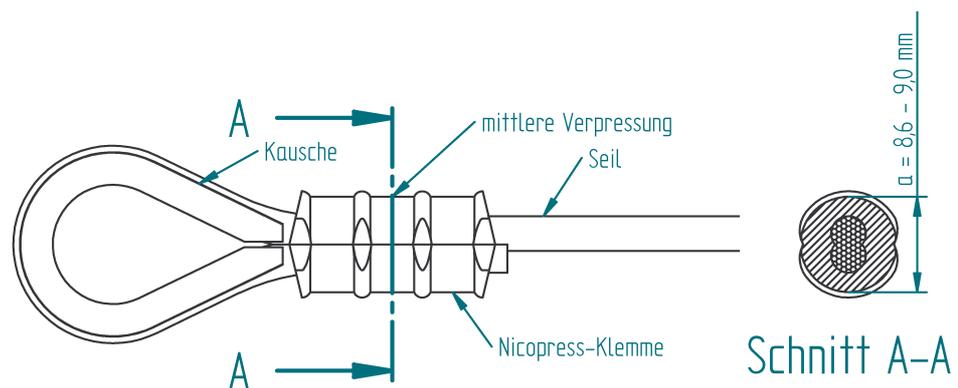
Zur Kontrolle der Verpressung muss die Breite der mittleren Verpressung a ermittelt werden. Das ermittelte Maß muss im Bereich

$$a = 8,6 \dots 9,0 \text{ mm}$$

Ist das Maß a außerhalb der Toleranz ist die Verpressung mangelhaft und das Seil muss erneuert und die Seilschlaufen müssen neu angefertigt werden. In diesem Fall ist der Hersteller zu informieren.

Warnung: Ein ‚Nachpressen‘ der Nicopress-Klemmen ist unzulässig, da durch die erste Pressung verhärtetes Kupfer in der Klemme spröde geworden sein kann und möglicherweise beim erneuten Pressen Risse bekommt.

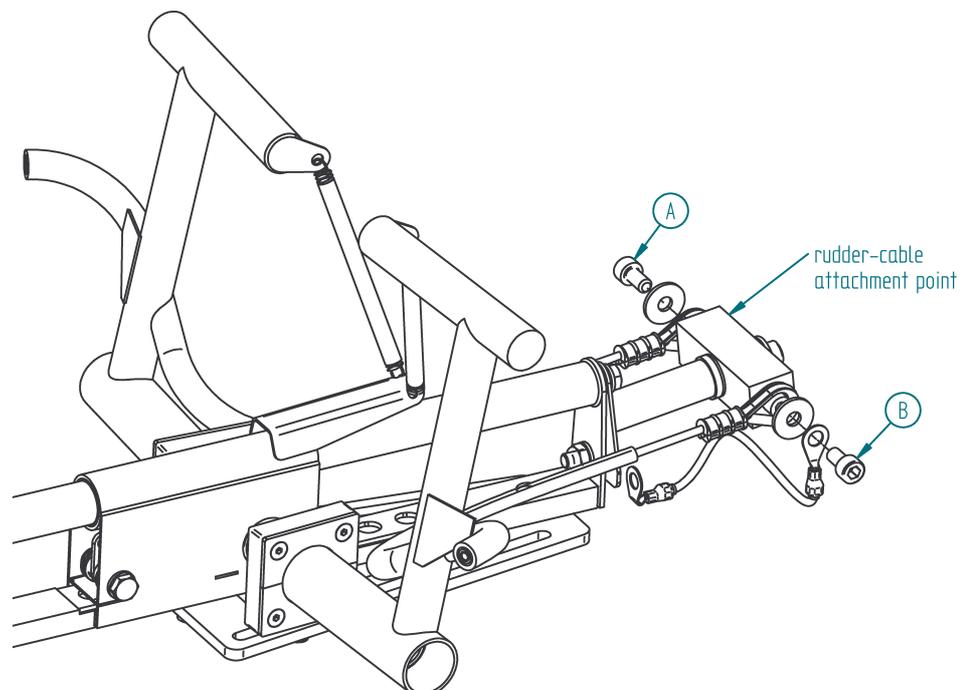
The crimping of the Nicopress sleeves must be inspected. The rudder cables terminates on both sides in a solid eye with thimble and Nicopress sleeve. In order to perform the inspection, the cockpit side rudder cable terminations must be disconnected from the rudder cable attachment point. This is achieved by unscrewing hex screws A and B. The cable terminations can now be moved freely, and the crimps can be inspected in a professional manner.

The cockpit side rudder cable terminations must be reattached again after the inspection has been performed. Hex screws A and B must be secured using Loctite 243.

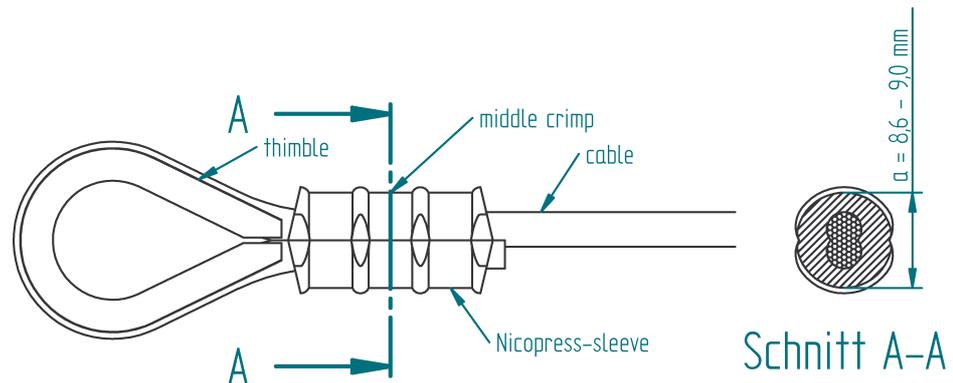
The inspection consists of measuring the width (a) of the middle crimp.
The measured width must lie within the following range:

$$a = 8,6 \dots 9,0 \text{ mm}$$

If the measurement is outside of the tolerance, then the crimp is defective. A defective crimp signifies that the entire rudder cable inclusive terminations must be renewed. If this is the case, then the manufacturer must be notified.

Warning: It is not allowed to “re-rimp” a defective crimp. The Nicopress sleeve is made from a copper which becomes brittle during the initial crimping process. A “re-crimp” may induce cracks in the Nicopress sleeve.
